Het budget dat voorzien wordt voor de fietstunnel in Sint-Stevens-Woluwe kan beter gebruikt worden voor installatie en degelijk onderhoud van de fietspaden in Groot-Zaventem

Inbreuken vastgesteld aan de Zaventemse fietspaden

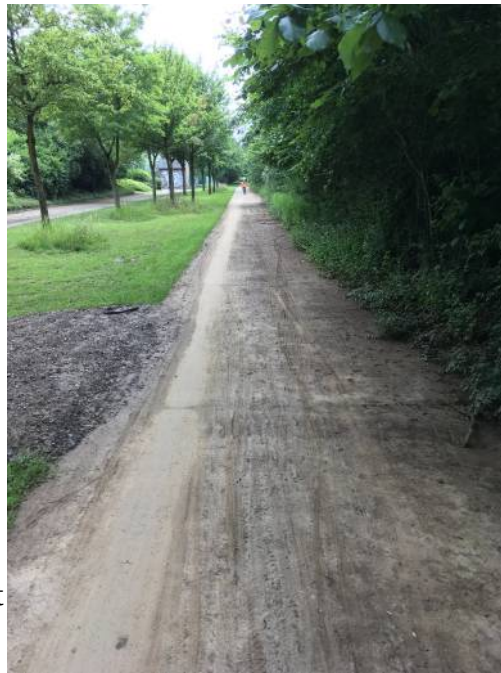
Foto 1: Fietspad langs de R22, F3 route Brussel-Leuven

-Op deze plaats wordt de haag onvoldoende gesnoeid waardoor de volledige breedte van het fietspad niet gebruikt kan worden.
Dit fietspad is niet verlicht, enkel in de tunnel.

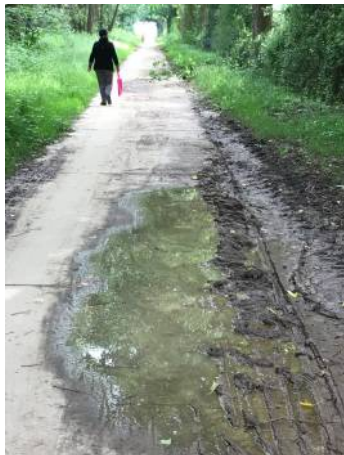
Foto 3 : Tijdens de ochtendspits rijdt er hier 1 fietser om de 20 seconden. Mekaar kruisen is zeer moeilijk.

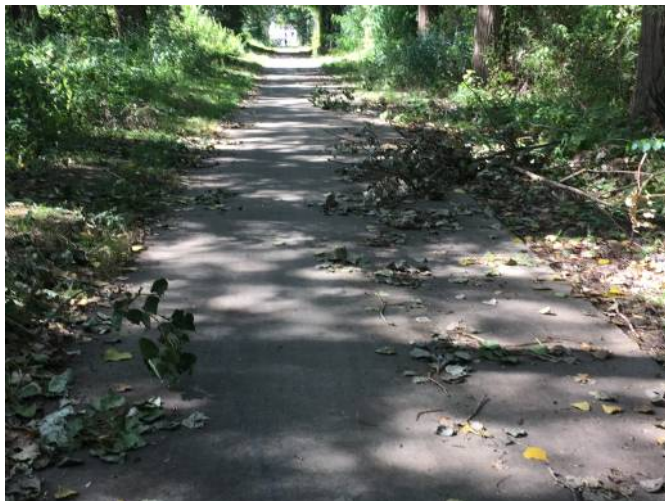
Foto 4: Afgevalen takken na de storm worden niet onmiddellijk verwijderd.

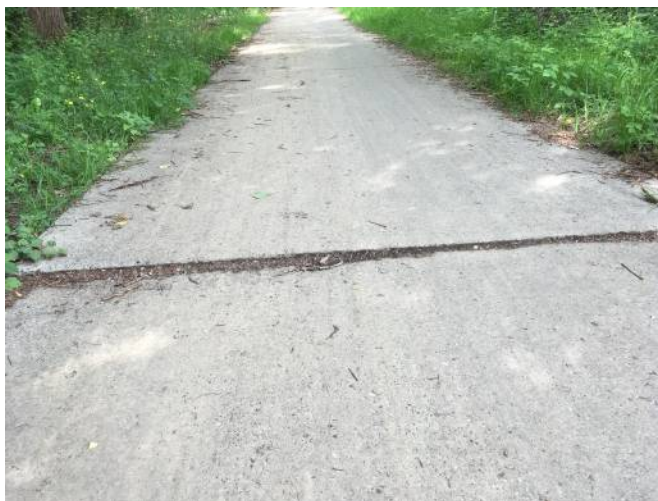
Inbreuk nr. 2: Fietspad langs de R22, F3 route Brussel-Leuven

Een ongelijke voeg van 2 cm tussen 2 betonnen platen. Dit veroorzaakt schade aan de banden en velgen voor de fietsers.

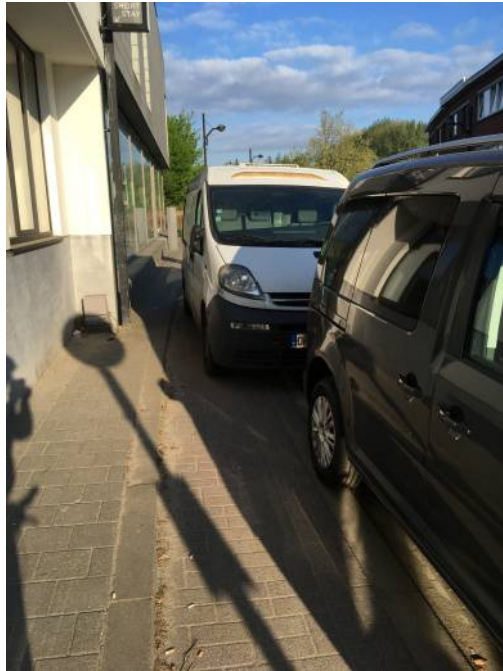
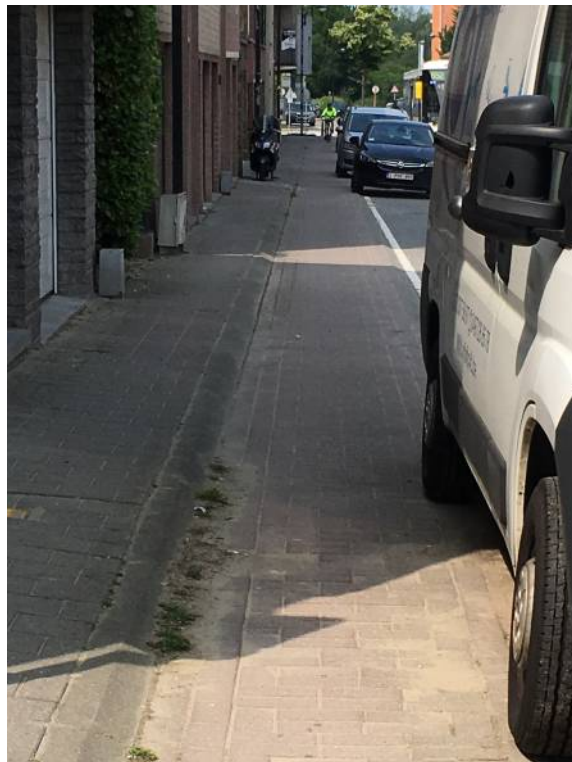
Inbreuk nr. 3: Hector Henneulaan

Parkeren op het fietspad wordt toegelaten.

Het fietspad is te smal en wordt door een verhoogde borduursteen afgeboord. Hierdoor blijkt dit gevaarlijk en onbruikbaar fietspad.

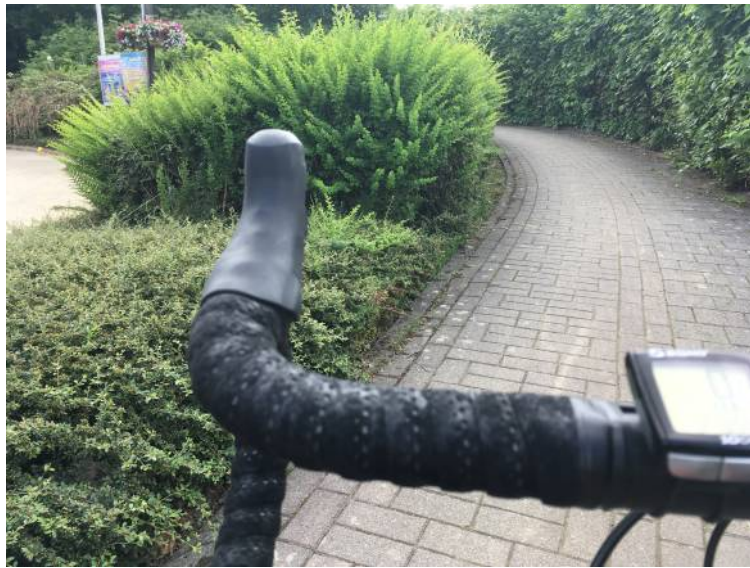
Inbreuk nr. 4: De te hoge haag ontnemt het zicht op eventuele tegenliggers te voet of op de fiets.

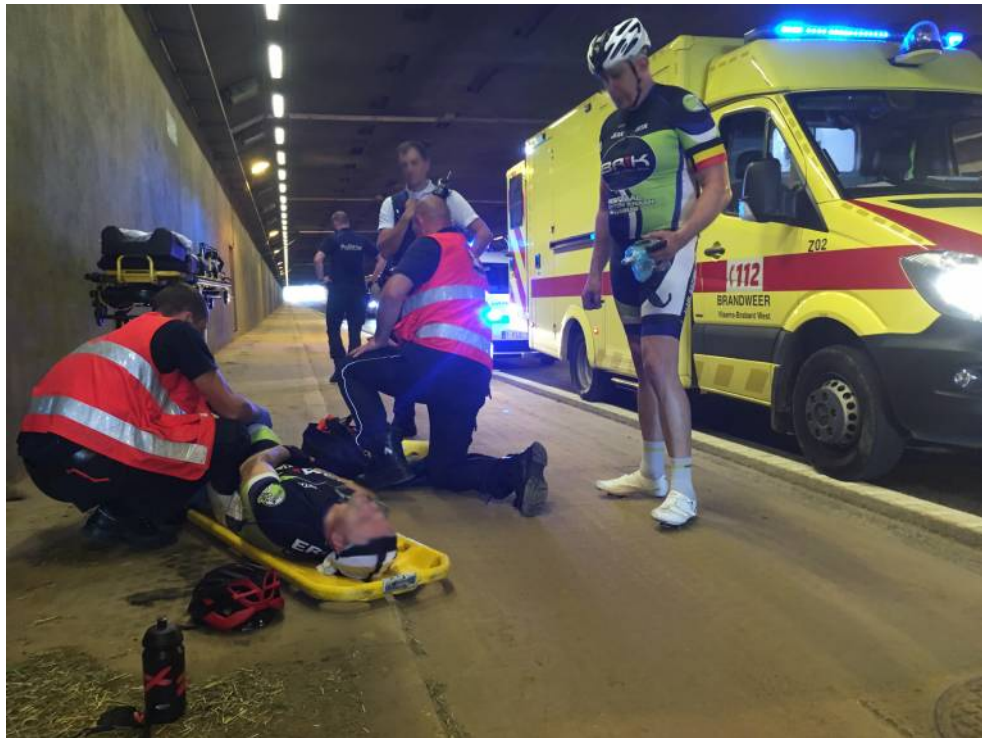
Inbreuk nr. 6: N227 , tunnel landingsbaan 25L.

De borduursteen van 1cm tussen het voetpad en en het fietspad is niet zichtbaar.

Dit volstaat niet. Het gevolg van dit ongeval was een bekkenbreuk.

AWV werd geïnformeerd en heeft de borduurstenen in het wit geschilderd.

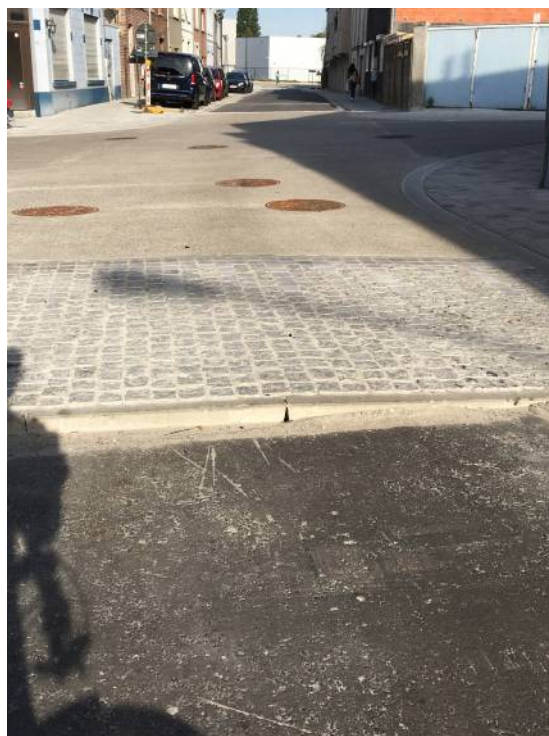
Inbreuk nr. 7: Kruispunt Hoogstraat en Woluwestraat / Doggeweg.

De werf is reeds 2 maanden voltooid, maar afwerkingen ontbreken. Te hoge borduurstenen dwars over de rijbaan.

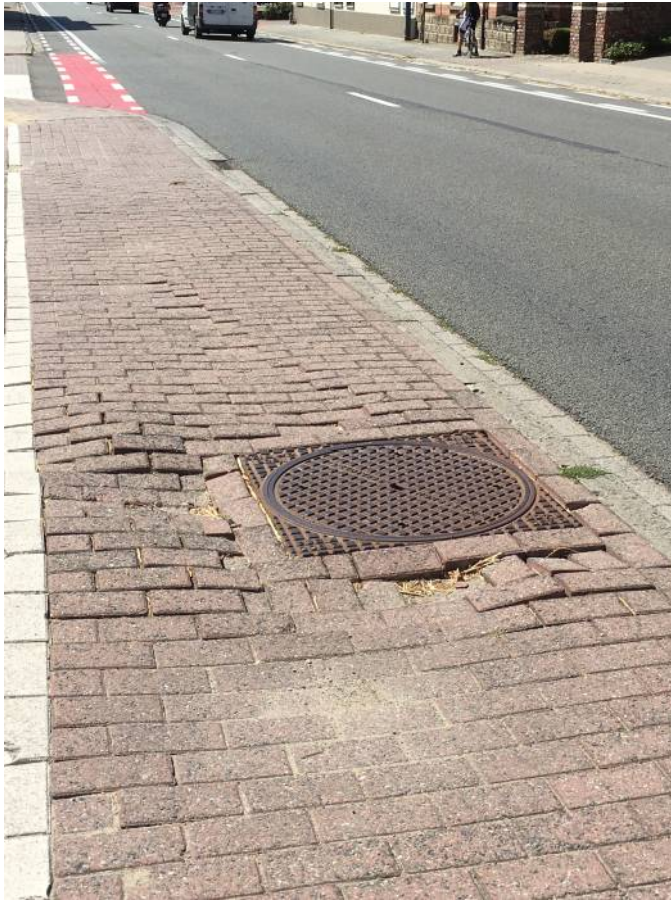
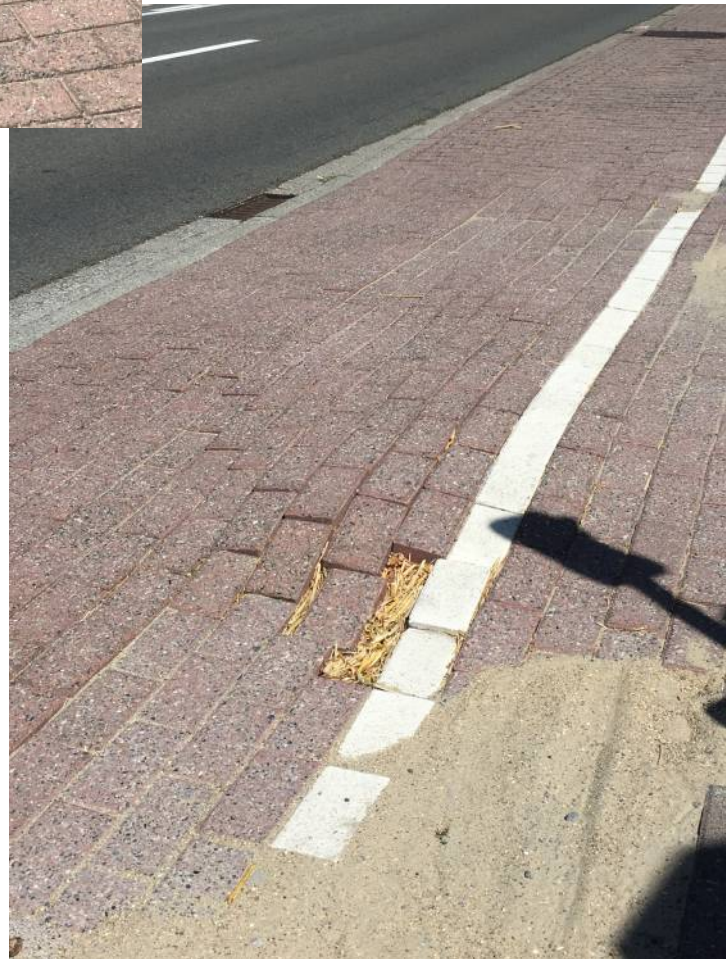
Inbreuk nr. 8: Nossegem, Kruispunt Mechelsesteenweg en Guldendelle.
Ontbrekende klinkers , oneffenheden.

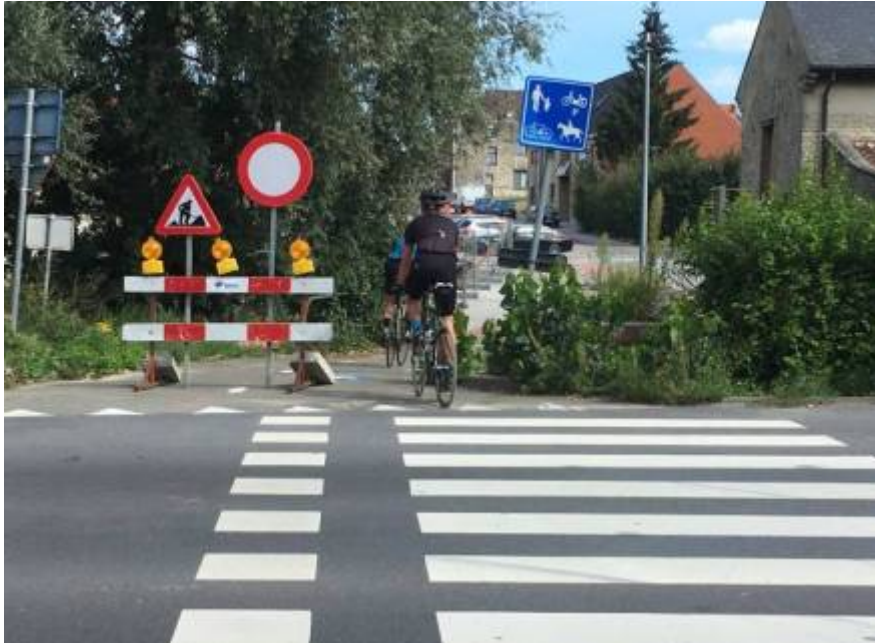
Inbreuk nr. 9: Fietspad F3 , H. Henneulaan.

Reeds 2 maanden heerst er onduidelijkheid of de doorgang naar de Woluwestraat al of niet toegestaan is voor fietsers. De afsluithekken werden verwijderd.

De asfaltlaag is niet volledig, hierdoor zijn er veel oneffenheden op de rijbaan.

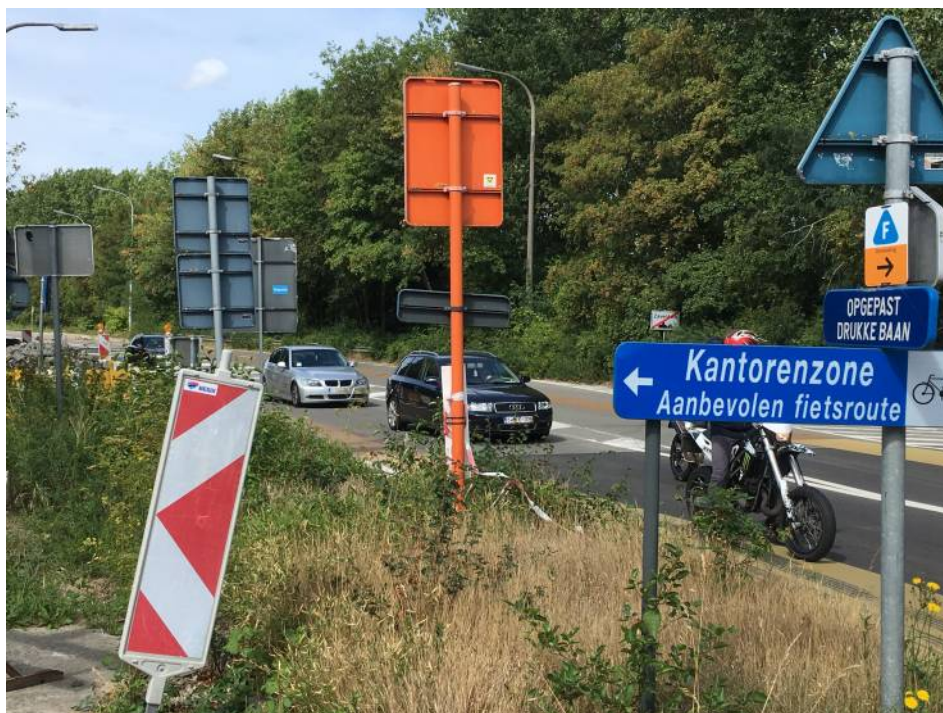
Inbreuk nr. 10: Fietspad F3, Henneulaan.

Door te veel verkeersborden zijn de talrijke fietsers minder opvallend voor autobestuurders bij het kruisen van de Henneulaan, vooral in het donker.

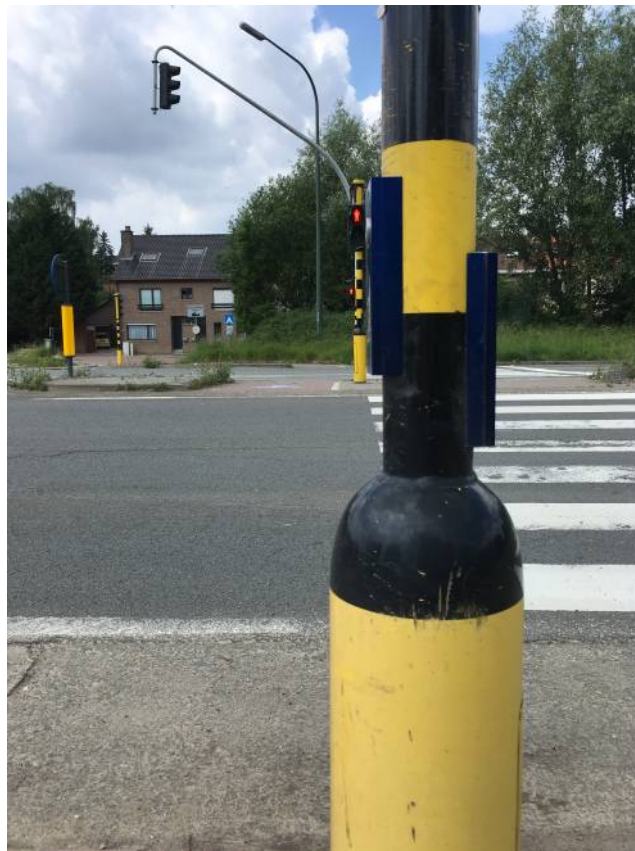
Inbreuk nr. 11: Sint-Stevens Woluwe , R22 oversteken richting J. Vandamstraat.

a) De bedieningsknopjes werken slecht, meermaals duwen is nodig.

b) De knop voor fietsers is rechts en voor voetgangers links, maar het fietspad is links en zebrapad rechts.

c) De manier van werking van de knoppen voor de verkeerslichten van de fietsers en de voetgangers is onnodig moeilijk en zeer verwarrend:

- Duw je de knop voor de voetgangers in, dan wordt het licht voor de voetgangers groen en blijft het licht voor de fietsers rood.

- Duw je de knop voor de fietsers in, dan wordt het licht voor de fietsers groen en blijft het licht voor de voetgangers rood.

Als fietser kan je het fietserslicht ook niet zien als je op de knop duwde. Dat licht hangt te hoog en om het te zien moet je (met je fiets) een meter terug achteruit.

Deze verwarring zorgt dikwijls voor gevaarlijke situaties omdat hierdoor meermaals een fietser of voetganger door het rood oversteekt.

→ AWW werd geïnformeerd , zij beweren dat de verkeerslichten aan de normen voldoen.

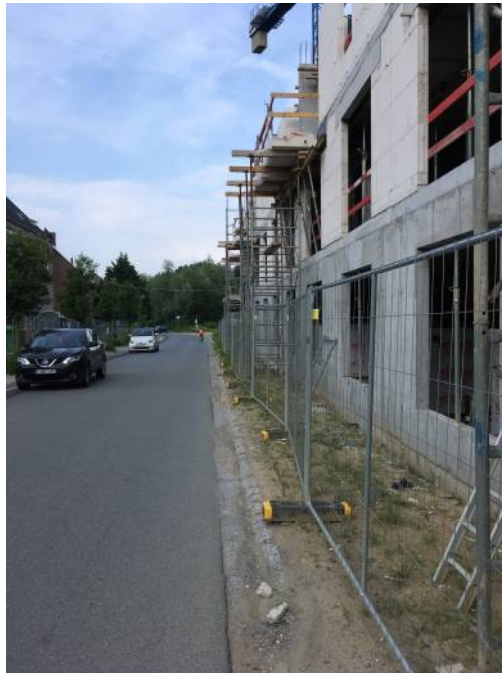
Inbreuk nr. 12: J. Vandamstraat, F3 route Leuven- Brussel

Als er een auto geparkeerd staat, veroorzaakt dit onmiddellijk een gevaarlijke situatie: De auto's kunnen mekaar niet kruisen, een auto en een fiets samen kunnen er moeilijk passeren of kruisen. Dit geldt zeker tijdens de spits, met grote aantal fietsers (=F3) en gehaaste autobestuurders. Omdat de straat niet voldoende breed is stellen wij voor hier een parkeerverbod in te voeren.

Op diezelfde plaats moet er een goed voetpad voorzien worden voor de mensen die zich naar de bushaltes op de R22 willen begeven. Nu is er enkel een zeer gebrekkig voetpad, en door de werken daar is het dikwijls niet toegankelijk.

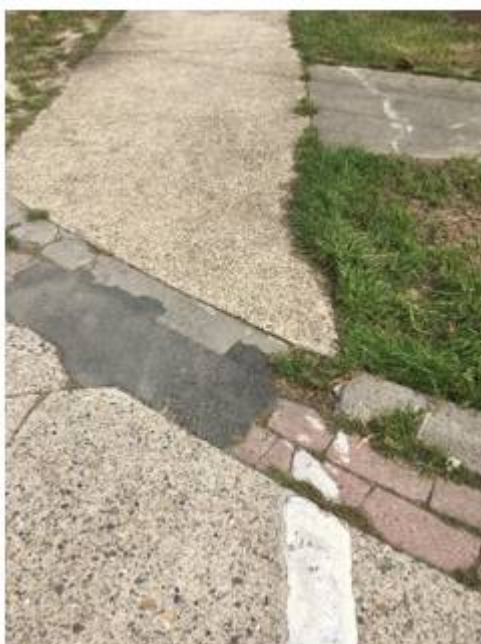
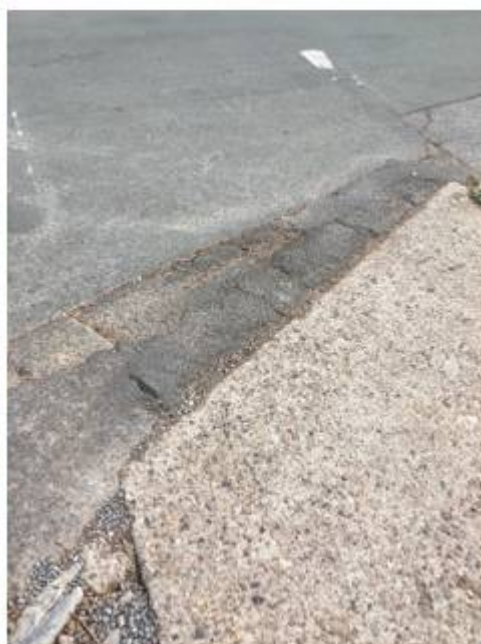
Inbreuk nr. 13: Het fietspad langs de Tramlaan in Sterrebeek.

Op de hele lengte van dit fietspad zijn er drempels en/of putten wanneer je de zijstraten oversteekt. De overgangen moeten genivelleerd worden.

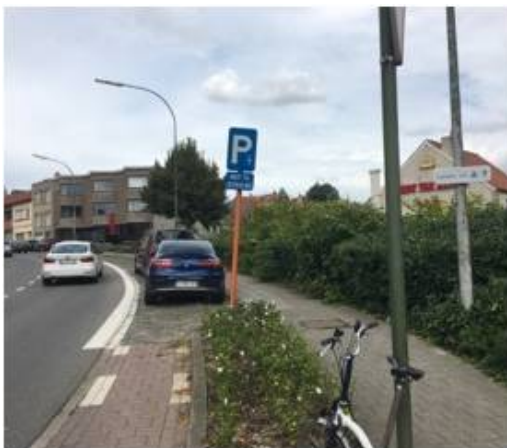
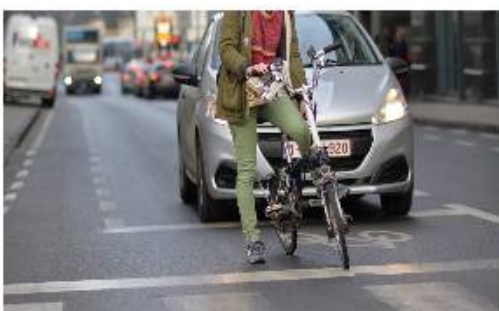
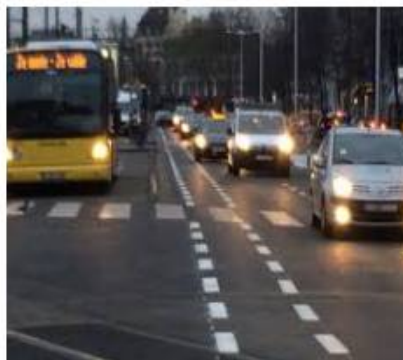
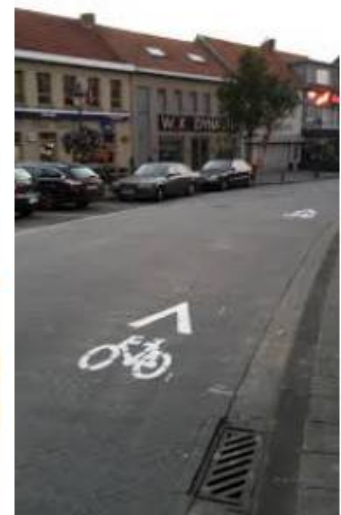
*Inbreuk nr. 14: F3 Leuven-Brussel - Overgang van het Tiendeschuurveld naar het fietspad naast het kerkhof van Evere

Wanneer je uit het Tiendeschuurveld komt is er geen deftige manier om op het fietspad naast het kerkhof te komen.

Ofwel moet je links rijden op iets wat op een rondpunt lijkt ofwel rij je rechts maar dan moet je terugkeren over de middellijn.

De situatie klopt daar niet en voor de veiligheid moet ze veranderd worden.
